## INFORME DE DIAGNÓSTICO

Restauración de infraestructura verde, mejora de la accesibilidad y puesta en valor de las áreas protegidas del municipio de Pinto

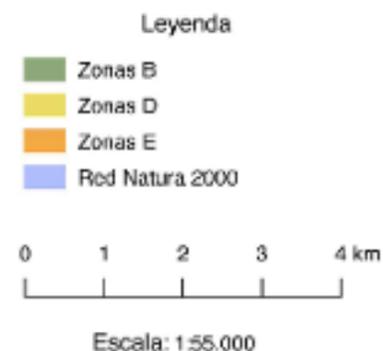
Figura 1. Plano con las zonación del Parque Regional del Sureste según el Plan de Ordenación de los Recursos Naturales.

En primer lugar, y dado que el ámbito de actuación corresponde en gran medida a una zona protegida, se procedió a la revisión del Plan de Ordenación de los Recursos Naturales (en adelante, PORN) del Parque Regional entorno a los ejes de los cursos bajos de los ríos Manzanares y Jarama, más conocido como Parque Regional del Sureste. A partir de este documento, se han cartografiado las zonas que se incluyen en el término municipal de Pinto, en las que se regulan los usos permitidos y no permitidos (Fig. 1).

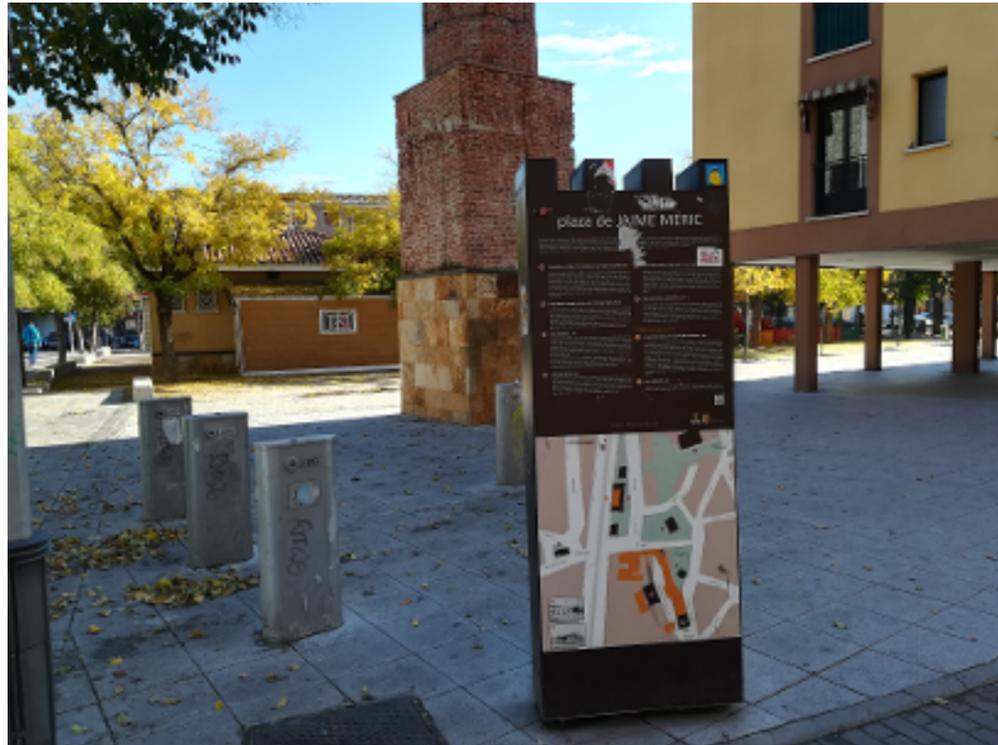
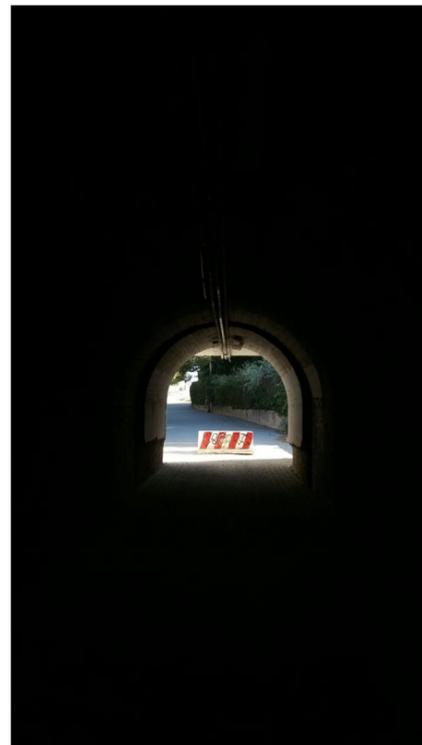
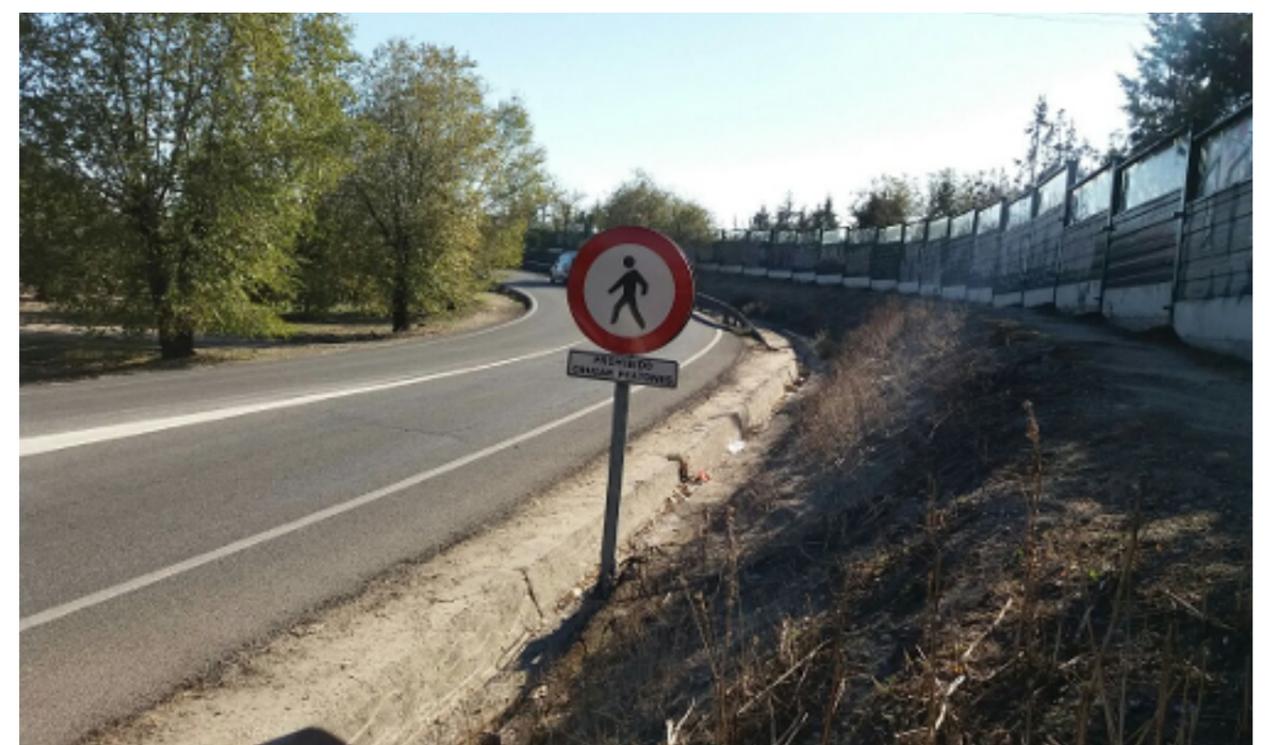
Imágenes tomadas durante los trabajos de campo para el análisis de la movilidad en el casco urbano y en Parque del Sureste en Pinto.

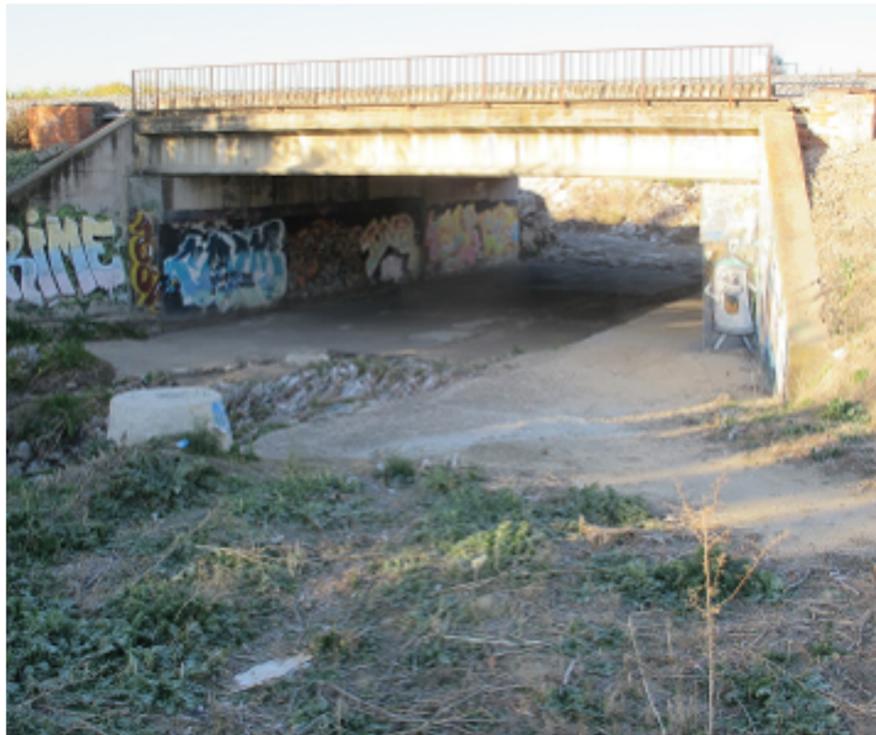
Figura 2 . Entrada del Arroyo Culebro en el término municipal de Pinto, 11 de noviembre de 2017.

El arroyo Culebro (Fig.2) surge de la confluencia de diversos barrancos y arroyos estacionales de Leganés (Arroyo de la Recomba) y Fuenlabrada (Arroyo de Tajapiés, Barranco de los Granados, Barranco de Loranca y Barranco de la Aldehuela). Este curso de agua discurre por el norte del término municipal de Pinto en su frontera con Getafe, para adentrarse después en este último y desembocar en el río Manzanares, en pleno corazón del Parque Regional del Sureste.

Del mismo modo que ocurre con numerosos arroyos de la Comunidad de Madrid, el caudal del Arroyo Culebro se encuentra regulado por el aporte de la Estación Depuradora de Aguas Residuales (EDAR) (Fig. 3).. Por este motivo, el caudal es continuo y homogéneo durante todo el año. Sin embargo, en su recorrido anterior a la EDAR (100 metros), el cauce del Arroyo permanece totalmente seco. Los aportes de agua de la EDAR generan una importante desconexión longitudinal y transversal en este curso de agua, lo cual afecta directamente a la sección del cauce, las comunidades presentes en el mismo y en las zonas de transición.

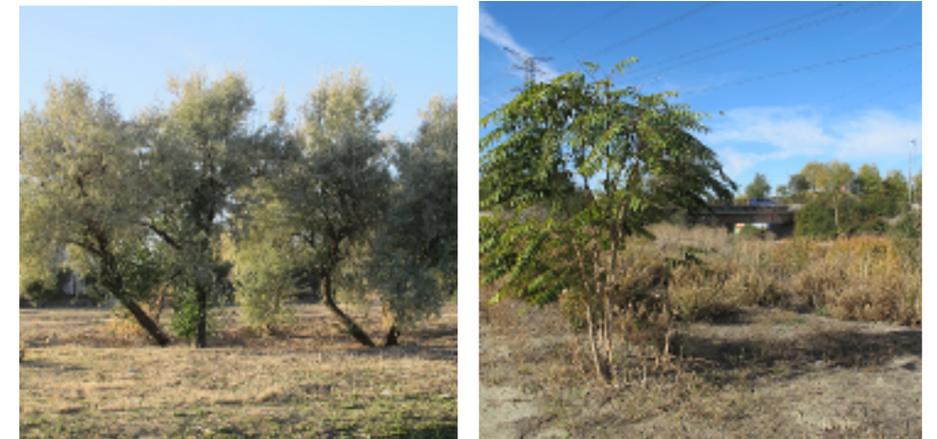
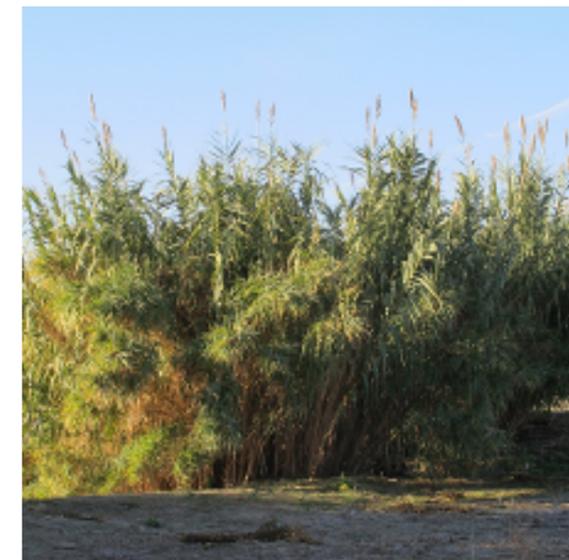
La degradación en el cauce y los márgenes, favorece el establecimiento y expansión de especies no autóctonas. Las especies alóctonas son aquellas que no son oriundas del lugar en el que crecen (Font Quer 1989). Generalmente llegan de la mano del hombre, que las utiliza para diversos fines (jardinería, agricultura, silvicultura, etc) o acompañan a éstas de forma accidental (malas hierbas de cultivos).

Especies invasoras en los entornos del Arroyo Culebro. Superior izquierda - Rodal de paraísos (Elaeagnus angustifolia). Superior derecha - Ejemplar de ailanto (Ailanthus altissima). Inferior - rodal de caña común (Arundo Donax).

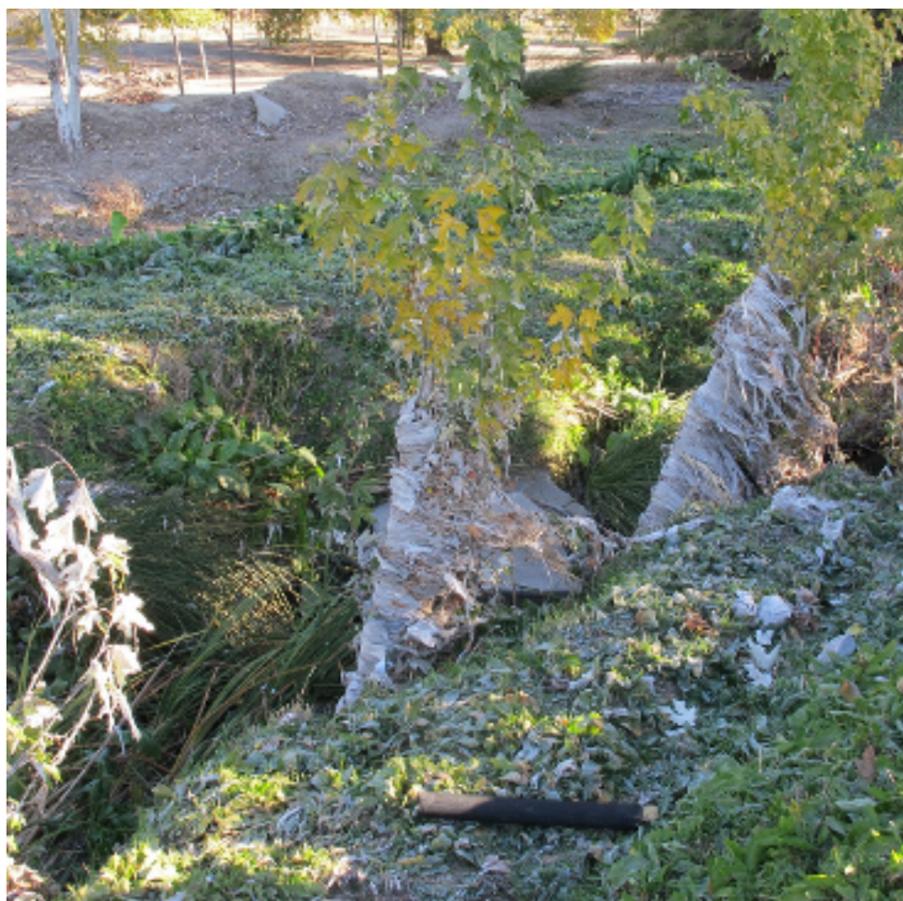
Figura 4. Plásticos y otros residuos adheridos a la vegetación cercana al cauce.

En este tramo el cauce se percibe degradado a simple vista, hendido y con los márgenes erosionados. En especial, llama la atención la gran cantidad de residuos que permanecen enganchados a la vegetación (telas, plásticos, etc., Fig. 4). Gran parte del cauce en este tramo está ocupado por caña común (*Arundo donax*), clasificada como especie alóctona invasora (Sanz Elorza et al., 2004). Además, la vegetación herbácea dentro del cauce, especialmente en la zona anterior a la salida de la EDAR, se corresponde con vegetación nitrófila y típica de suelos removidos.

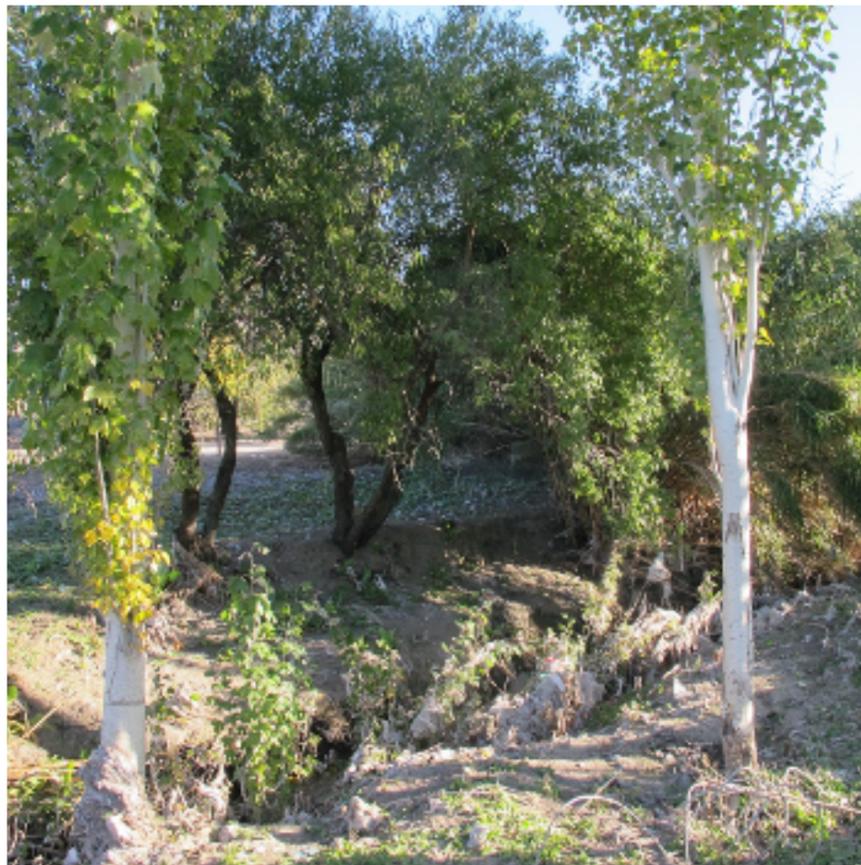
Figura 5. Álamos (*Populus alba*) en las orillas del arroyo Culebro.

La zona de transición a esta altura del Arroyo, está constituida por el parque forestal Bosque Sur gestionado por la Comunidad de Madrid. La vegetación en esta zona está constituida por ejemplares plantados en distintos momentos, tal y como refleja el grado de desarrollo de los individuos. Algunas de las especies plantadas como los álamos blancos (*Populus alba*), chopos (*Populus nigra*) y taráis (*Tamarix* sp.) son consideradas como especies autóctonas y/o naturales, y están permitidas en la regeneración de bosques de ribera (Costa et al. 1997, Izco 1984), tal y como se describen en la Directiva hábitat (Directiva 92/43/CEE): 92A0-bosques galería de sauces (*Salix alba*) y álamos blancos (*Populus alba*) (Bartolomé et al. 2005) (Fig.5). No obstante, una alta proporción de las especies plantadas son consideradas invasoras y otras presentan claros signos de deterioro. En concreto, se observan varios tilos (*Tilia* sp.) secos, plantados a varias decenas de metros del cauce. Esta especie, se encuentra fuera de su rango de distribución en el centro de la Península. Claramente, las condiciones de hábitat en Bosque Sur no son las adecuadas para su supervivencia, ya que se trata de una especie que requiere una gran humedad en el suelo.

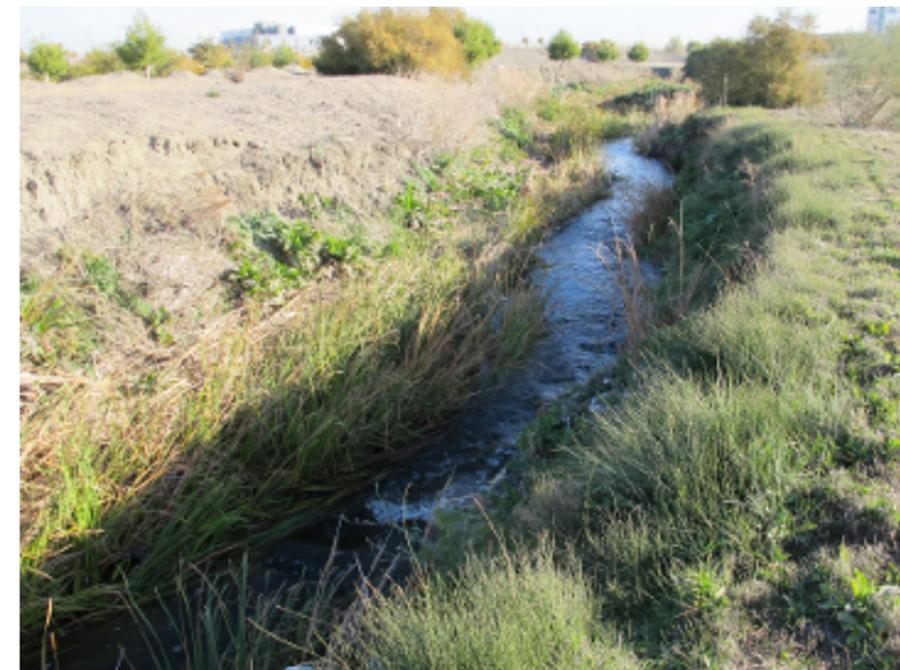
Tramo 1 del Arroyo Culebro tras el desagüe de la EDAR.

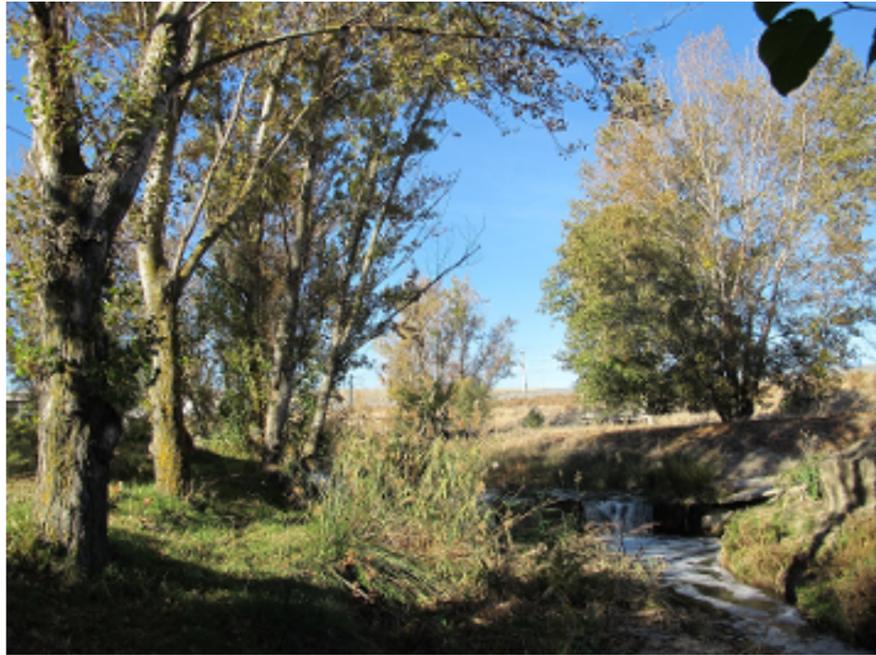
Figura 6 . Tramo 2 del arroyo Culebro.

En este tramo del arroyo, el cauce presenta un caudal continuo y lento, debido a la escasa pendiente. El cauce sigue estando hendido pero no muy erosionado. Los taludes son más estables, lo que permite el establecimiento de algunas especies herbáceas y típicas de entornos riparios. Se podría decir que el Arroyo en este tramo presenta un aspecto más naturalizado, a pesar de la degradación y la antropización que sufre la estructura y dinámica del mismo.

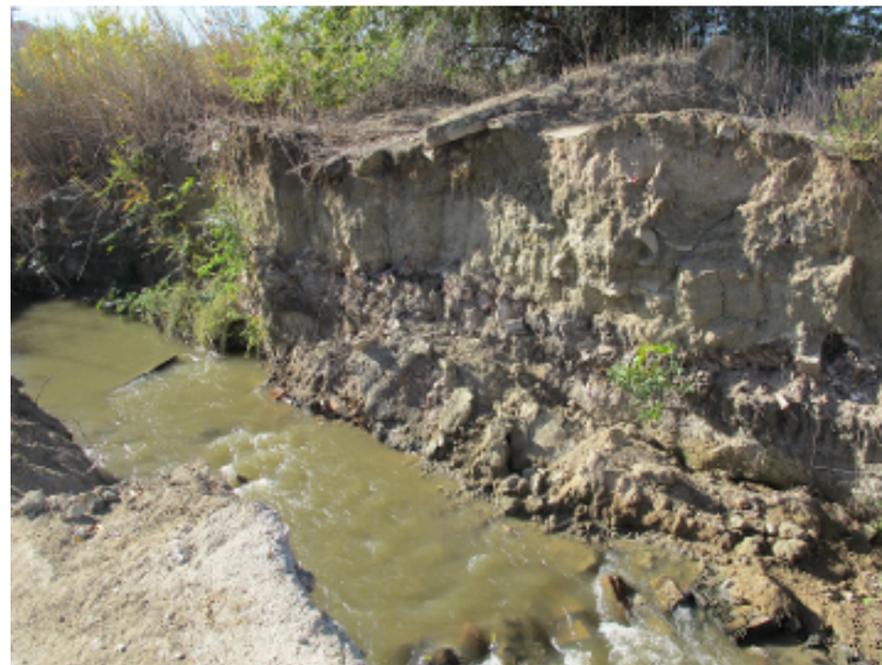
Este tramo discurre, principalmente, por el polígono industrial situado al este del casco urbano y previo a la entrada del Parque. El cauce se encuentra especialmente degradado en este punto, muy hendido, con taludes de varios metros de altura donde se adivinan restos de actividades constructivas (Fig. 7). La presencia de restos de canales de hormigón, pequeños vertederos de escombros de obra y basuras, son comunes en este entorno. La vegetación en el cauce pasa a estar compuesta en su mayoría por carrizo.

La vegetación de ribera que acompañaba en los tramos anteriores con mayor o menor grado de desarrollo, aquí desaparece casi por completo. En las zonas de transición, los procesos de degradación del suelo son cada vez más intensos, lo que lleva a que exista un estrato herbáceo muy reducido y compuesto por especies ruderales, nitrófilas y propias de suelos degradados y alterados. La pérdida de especies, así como la homogeneización en el tipo de vegetación es muy significativa. Las especies ornamentales son abundantes.

Figura 7. Arroyo Culebro a su paso por el tramo 4. Se pueden apreciar escombros en distintos niveles del talud, lo que hace pensar que el cauce del arroyo está excavado en un vertedero de estériles.

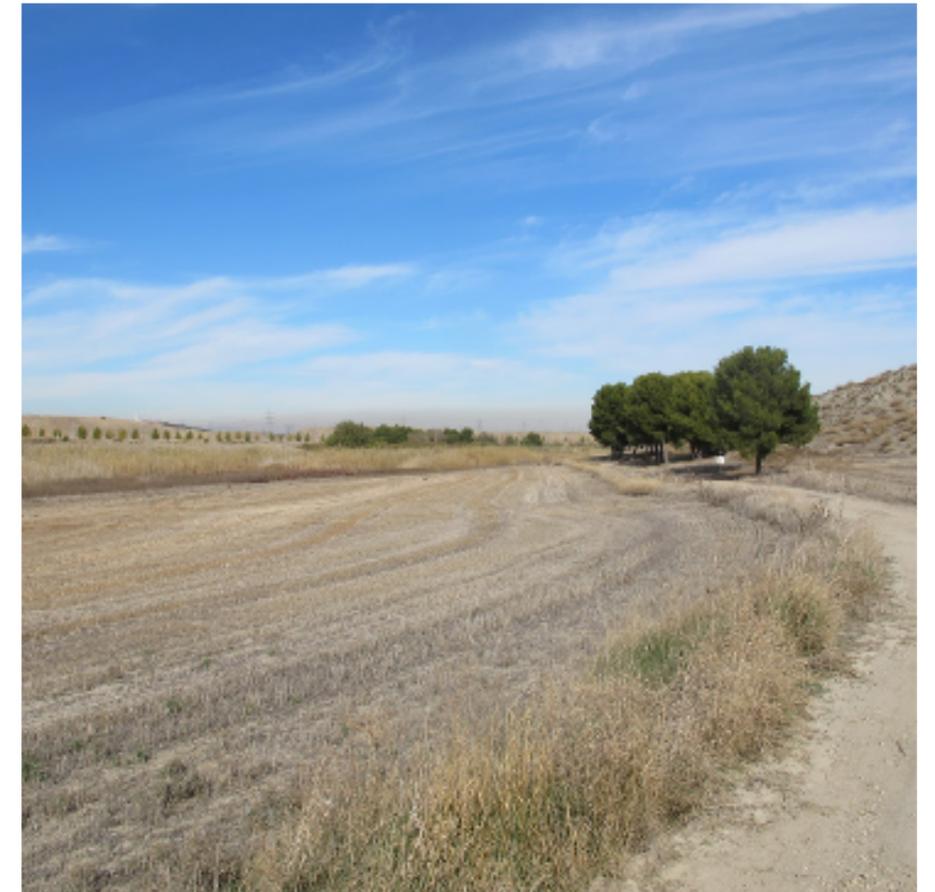
Figura 8. A la izquierda del camino se aprecia un campo de labor que linda a su vez con las formaciones de carrizo del arroyo Culebro

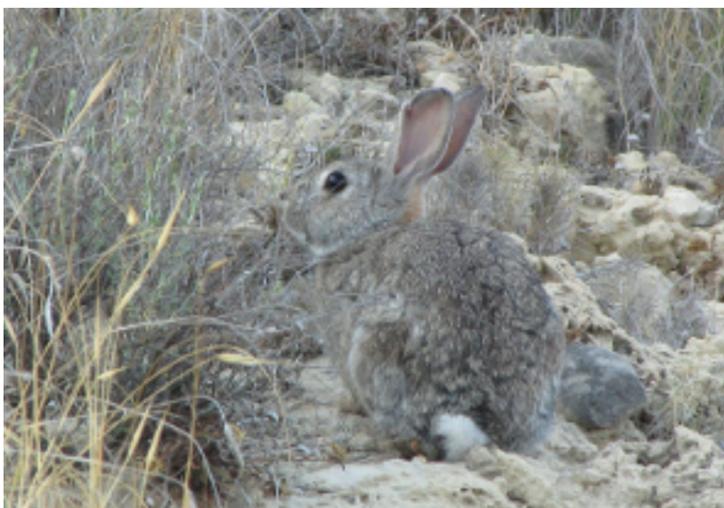
Conejo joven (*Oryctolagus cuniculus*) alimentándose en un pastizal calizo. Imagen cedida por Ignacio Mola.

Estos efectos negativos producidos por la intensificación agrícola se suman a los cambios en el clima que ocurren a escala global y dan lugar a modificaciones en el comportamiento de las comunidades de fauna del Parque. En concreto, el aumento de la temperatura y el descenso de la precipitación favorece el desplazamiento de las poblaciones de ornitofauna hacia regiones situadas más al norte y que las poblaciones de conejo críen durante todo el año (Jesús Pérez Botija, Presidente de la Asociación de Cazadores de Pinto. Com. pers.). La gran abundancia de conejos es un factor importante de degradación en todos los ecosistemas del Parque.

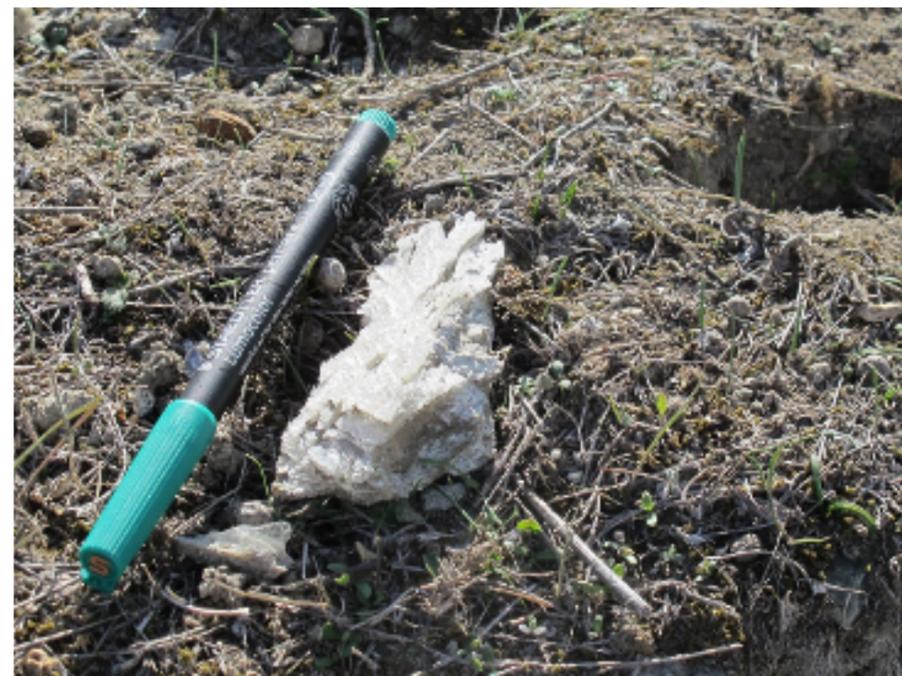
Cristales de yeso superficiales en parcela municipal ocupada por retazos de vegetación natural.

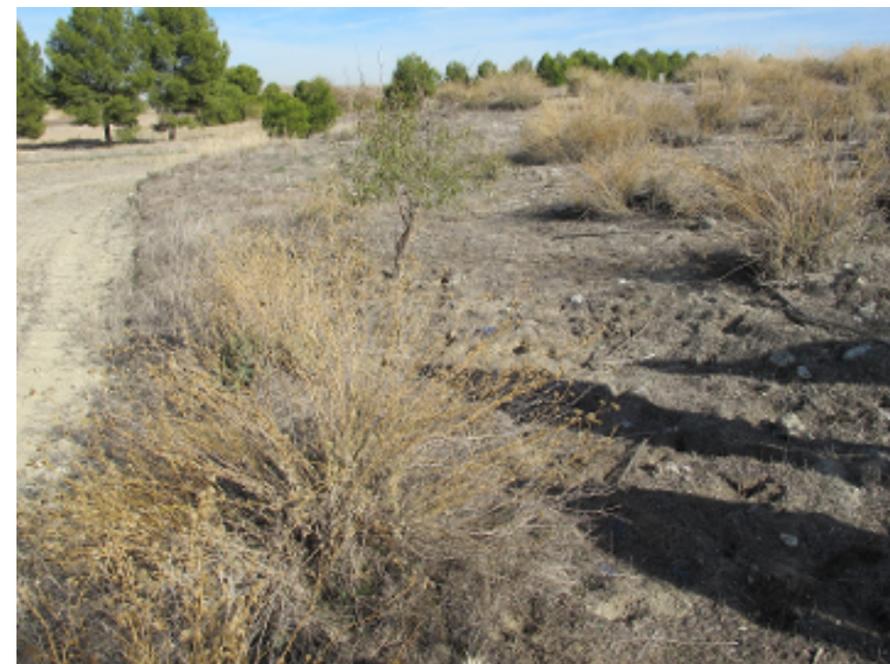
Jabuna (*Gypsophila struthium*) en primer plano en una de las parcelas municipales.

Otra causa de degradación de las comunidades de yesos es la repoblación con pino. En las zonas donde las plantaciones se han llevado a cabo con mayor intensidad, la presencia de hojarasca (pinocha) y sombra desplaza a las comunidades de yesos. Además, la función que puedan cumplir estas plantaciones es cuestionable en tanto en cuanto, en este tipo de sustrato, los pinos crecen extraordinariamente despacio. Algunas de estas plantaciones no han prosperado y es común encontrar restos de tutores, protectores y plásticos que contribuyen al estado degradado de estos hábitats de especial interés.

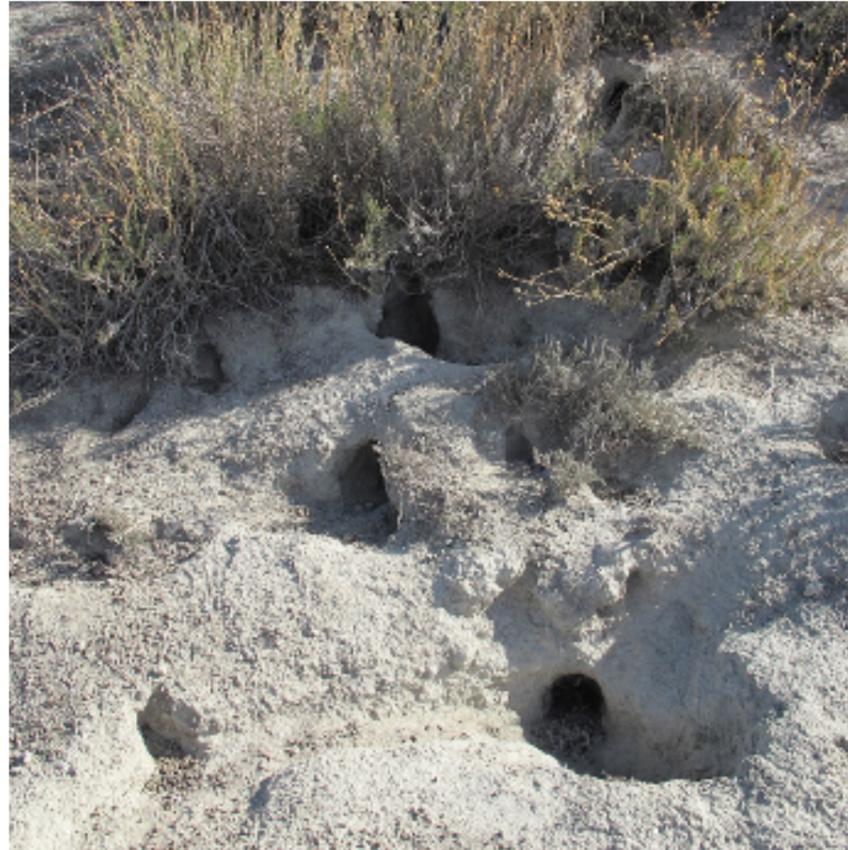
**Figura 9. Madrigueras de conejo en las proximidades del búnker.**

Una de las causas de degradación de estas comunidades de yesos es la perturbación generada por las poblaciones de conejo que remueven el suelo y generan inestabilidad del sustrato con la creación de madrigueras (Fig 9). Esta especie ejerce, además, una altísima presión de herbivoría sobre la comunidad de plantas y fertiliza el sustrato, lo que permite la entrada de especies nitrófilas, arvenses y ruderales en detrimento de las plantas genuinas de comunidades de yesos. Los efectos del conejo se observan por todo el Parque. Desde la Asociación de Cazadores nos comunican se están llevando a cabo translocaciones de conejos a zonas con menos población como una medida para intentar dispersar el impacto que están causando. Asimismo, la Asociación de Cazadores reconoce que están controlando la población de conejos. Los efectos de la caza son visibles, especialmente por los residuos encontrados (cartuchos de caza) abundantes y dispersos por el Parque (Fig.10).

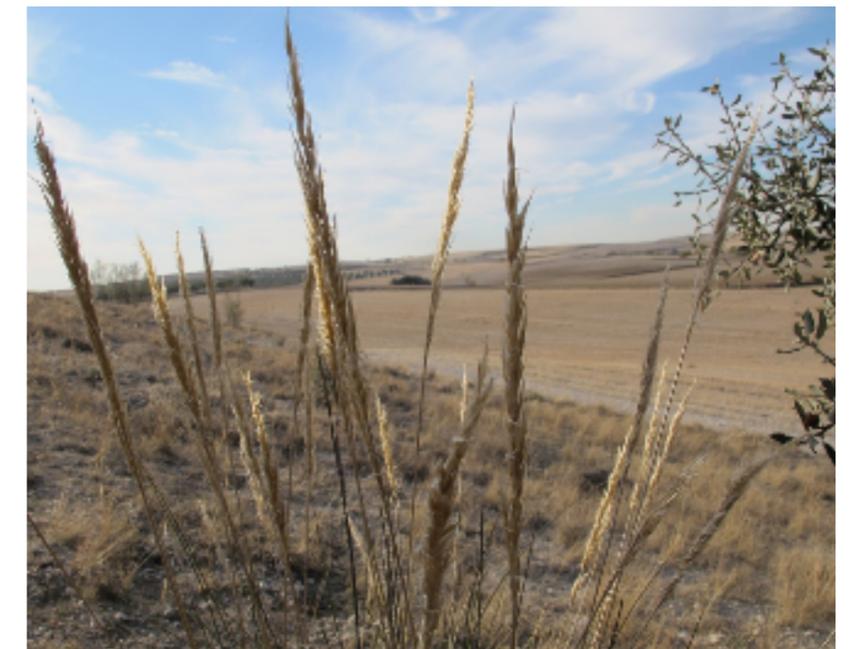
**Esparto (*Stipa tenacissima*) en primer plano y a la derecha unas ramas de encina (*Quercus ilex* subsp. *rotundifolia*) en un fragmento de tomillar-pradera calizo.**

Además, se han encontrado zonas con pastos basófilos degradados donde sólo se mantienen algunas especies de los géneros *Koeleria* y *Helianthemum*, *Teucrium capitatum*, *Mercurialis tomentosa* y *Stipa tenacissima* (algunos individuos aislados). En áreas concretas de encharcamiento temporal, se han observado fenalares, pastizales dominados por especies del género *Elymus*. La lista completa de las especies observadas en los retazos de vegetación natural se recoge en la Tabla 3 del Anexo 1.

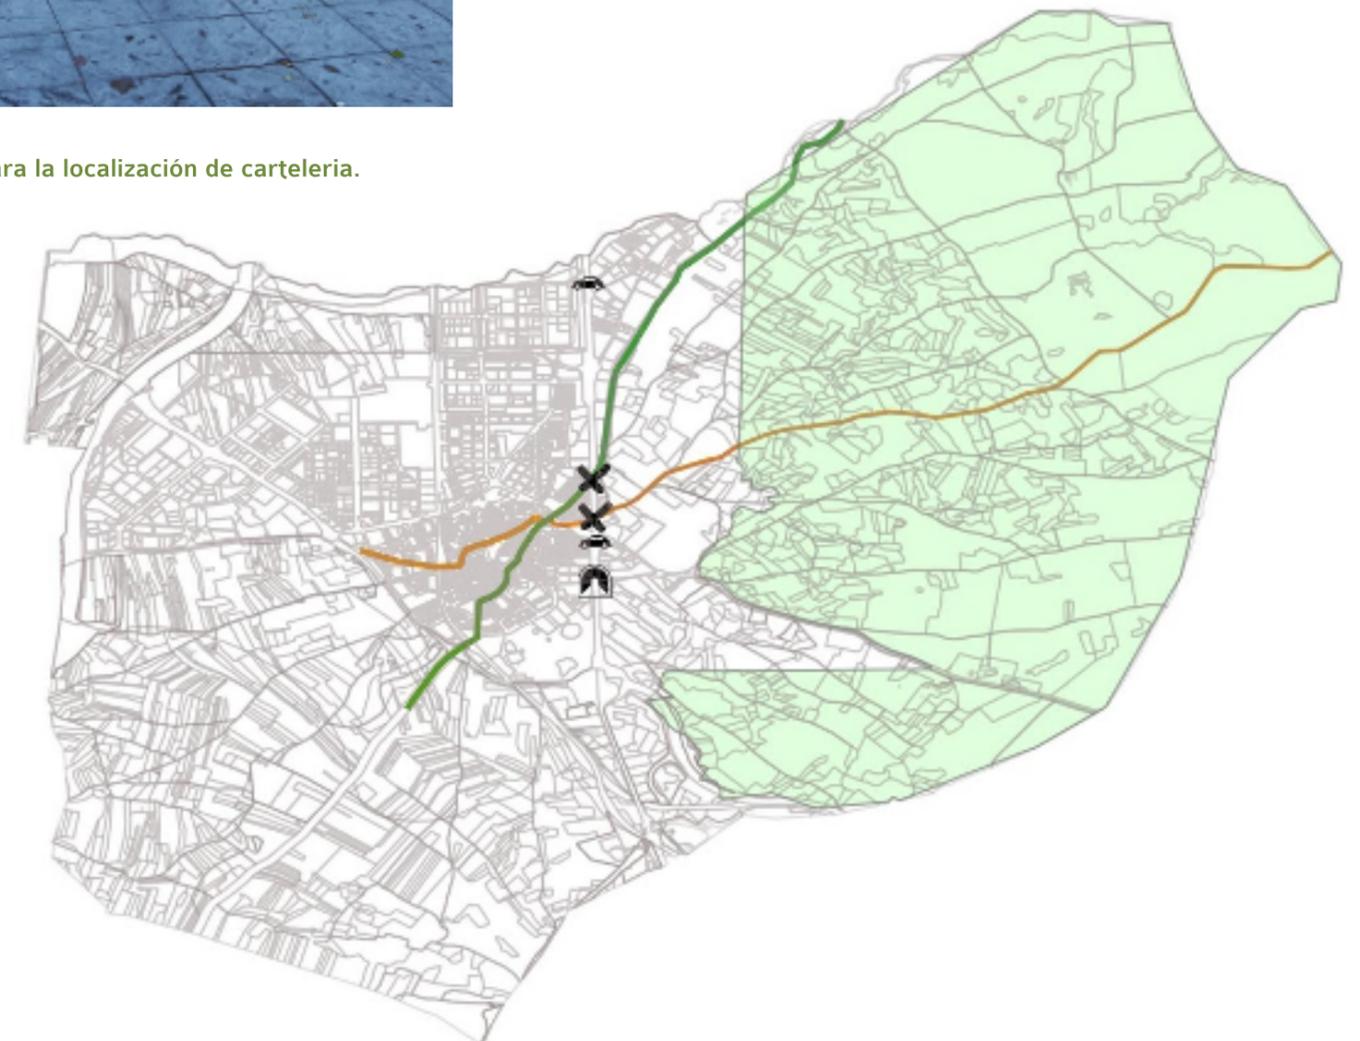
Figura 12. Plano de posibles entradas al Parque y su accesibilidad.

De hecho, algunos de los accesos obvios desde el casco urbano no son operativos (Fig. 12). Por ejemplo, la Calle de la Cañada Real de Toledo (que finaliza sobre el trazado histórico de la Cañada Real Galiana y su intersección con la Colada de Fuenlabrada) y la Calle de la Cañada Real de la Mesta, suponen respectivamente la continuación de la Carretera de La Marañosa y la Cañada Real Galiana. Estos caminos que llegan hasta el Parque no pueden cruzar en superficie la A-4 ni existe una alternativa actualmente bajo o sobre la misma.

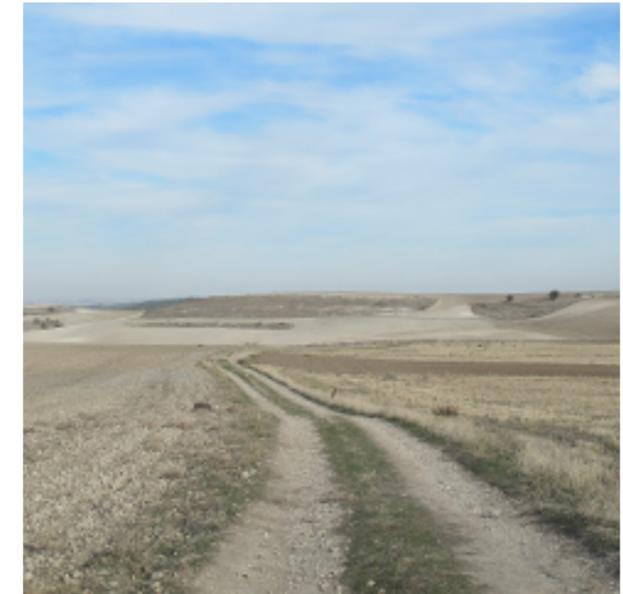
En el Parque del Sureste la orografía es principalmente llana, con pequeños cerros testigo, uno de ellos de origen antrópico, el mirador de la Atalaya. No existe señalización alguna que indique la presencia del mirador u otros hitos de interés desde el casco urbano hasta el Parque ni tampoco en el interior del mismo, salvo algunos carteles en el entorno de la ruta del Higueral.

Estado de conservación de los caminos en el interior del Parque Regional del Sureste.
